“Fractura tardía del cuello femoral en paciente con prótesis de superficie”

MD. D. Fernández-Ruiz, MD. A. Cruz-Pardos, MD. J. Ortega-Chamarro, MD. J. Martínez-Miranda, MD. J. Núñez-De-Armas

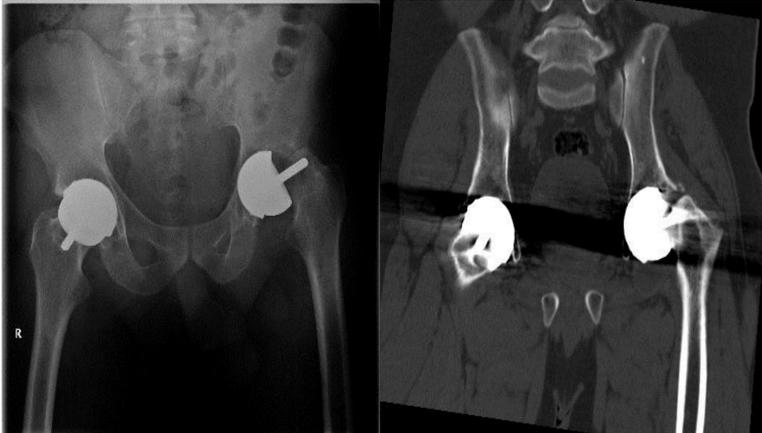
Fig.1

Las radiografías muestran fractura del cuello femoral izquierdo con implante estable y con un ángulo de inclinación del componente acetabular de 76°. (Fig.1)

Se realiza TC objetivando una lesión de aspecto lítico en cuello femoral, y una amplia lesión circundando partes blandas que se extendía desde cotilo y avanzaba distalmente hasta tercio proximal de diáfisis posterior. (Fig. 2)

A pesar de ello existen casos tardíos como el de este paciente sugiriéndose que un mal posicionamiento del componente acetabular pudo favorecer la liberación de micropartículas metálicas, la formación de un pseudotumor, y en última instancia la fractura del cuello femoral

Se planteó cirugía de revisión observando un pseudotumor (Fig. 3) que se desbridó, extracción de implante, el cual se encontraba integrado y reconstrucción, mediante técnica de injerto impactado a nivel acetabular y vástago no cementado. Al año de la cirugía el paciente se encuentra asintomático, caminando sin muletas y con un adecuado balance articular. Las radiografías de control, y a los 6 meses, muestran estabilidad del implante e integración del aloinjerto. (Fig. 4)
