Metalosis en paciente con PTR

¿Hasta qué punto se puede soportar?

Servicio Cirugía Ortopédica y Traumatología. Hospital San Pedro, Logroño

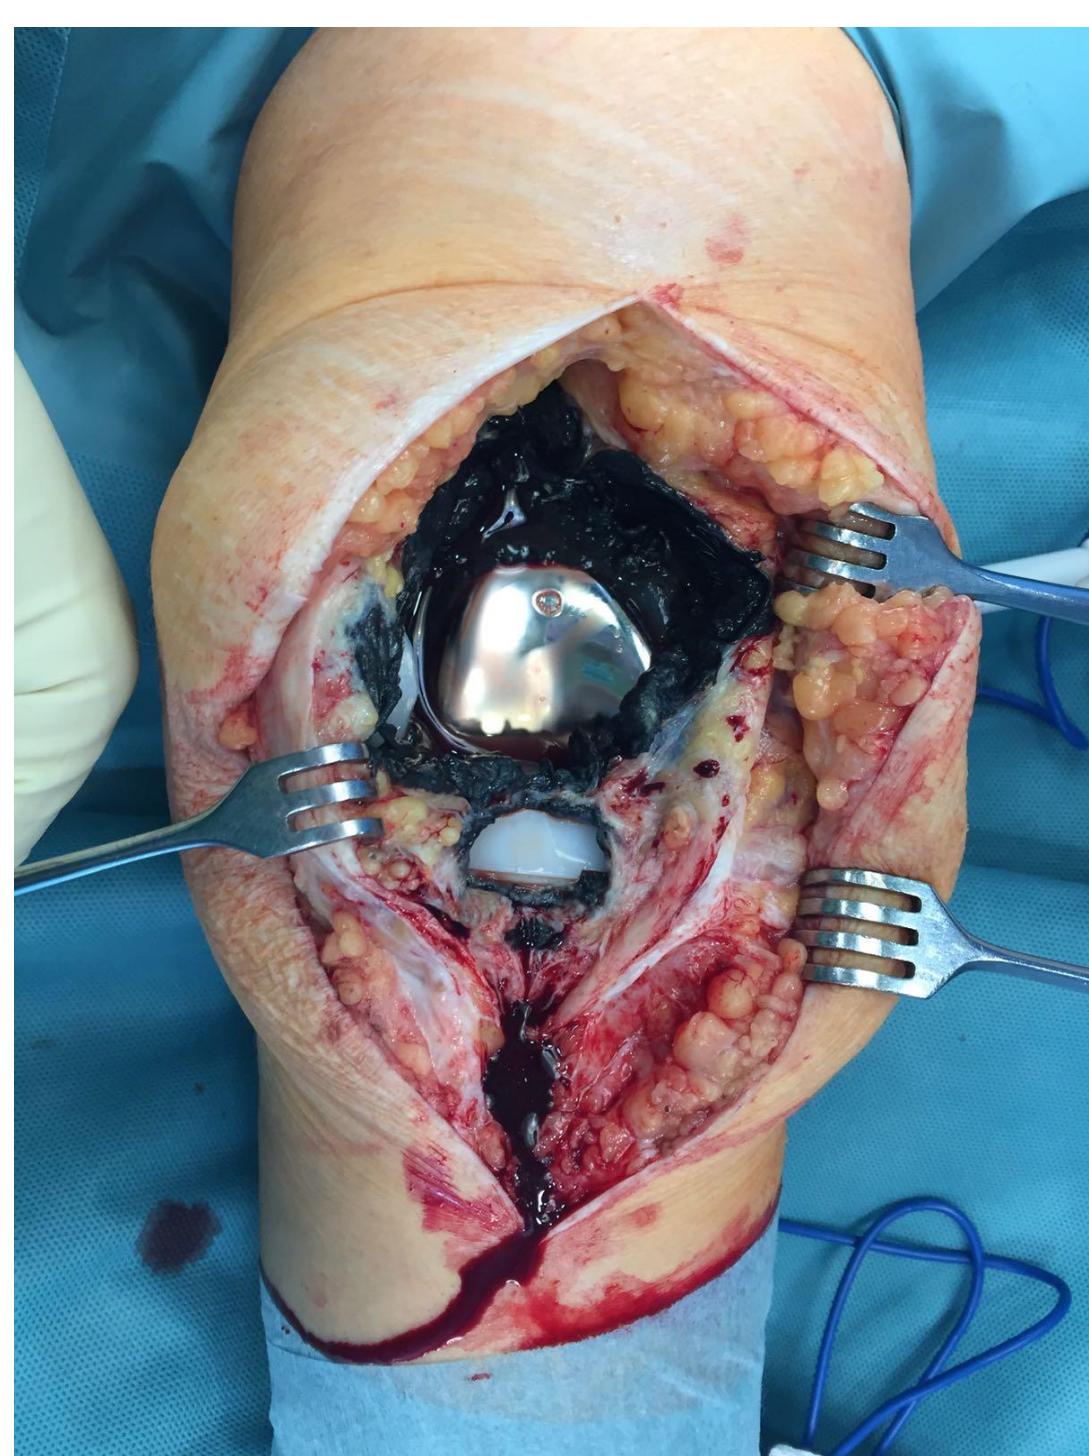
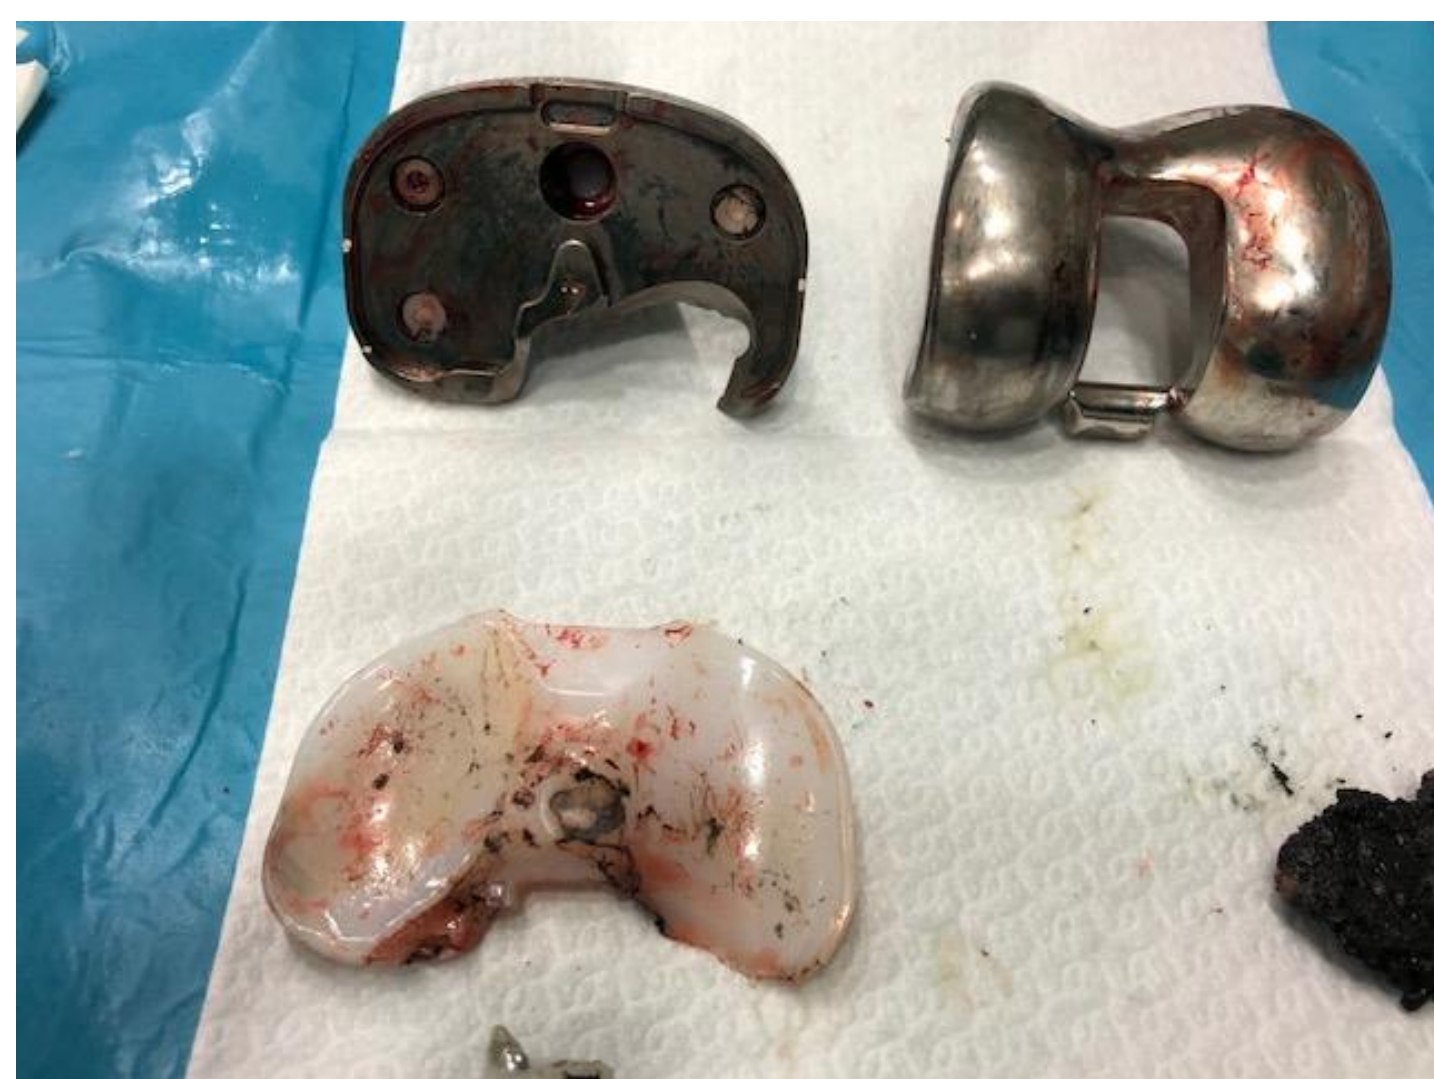
- Paciente mujer de 87 años con PTR desde hace 14 años con clínica de dolor e inestabilidad de rodilla
- **Exploración física:** rodilla en valgo con laxitud severa
- **Rx:** rotura de polietileno y deformidad en valgo

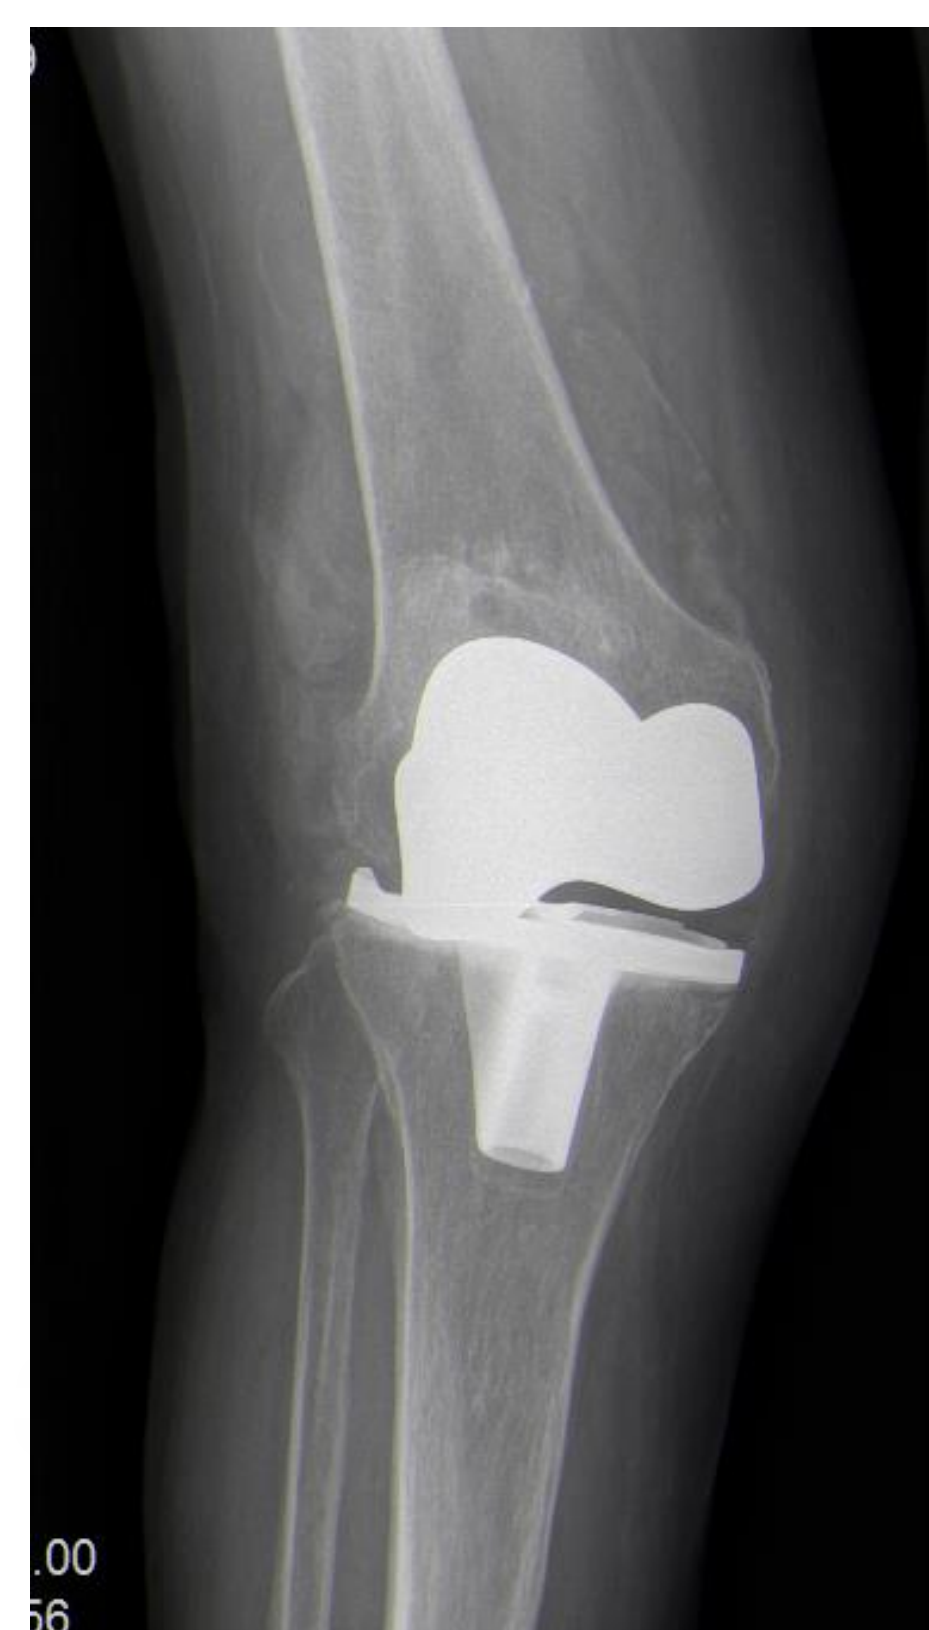
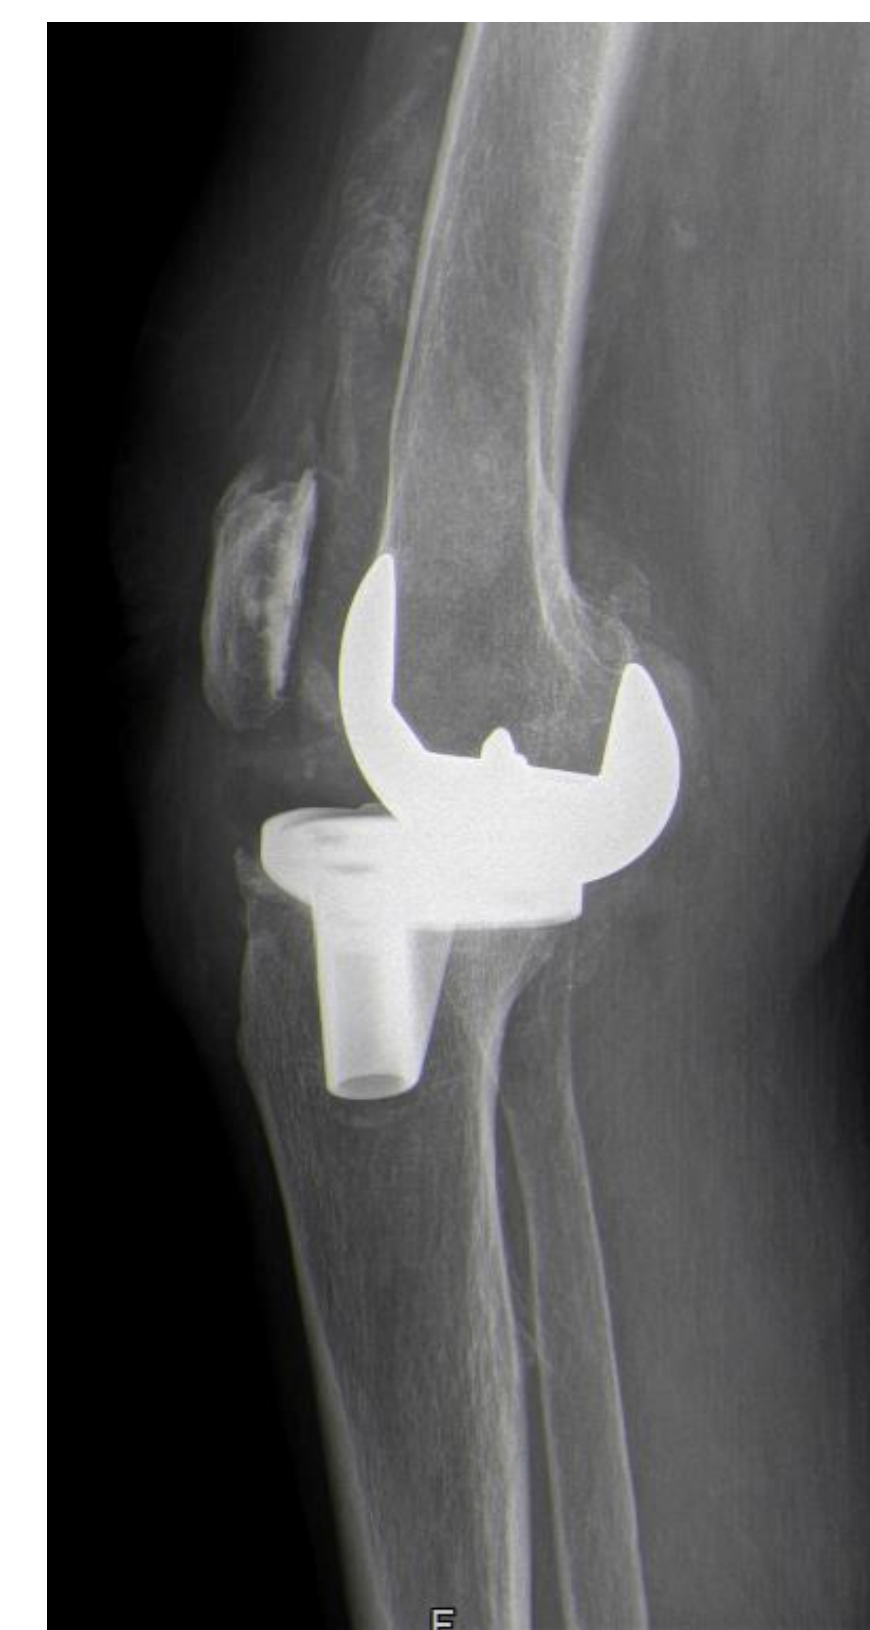
- **Quirófano:** se observa amplia metalosis con usura y fragmentación del polietileno y usura de la base tibial provocando protrusión del cóndilo femoral → se realiza desbridamiento y retirada amplia de la metalosis con refresco de bordes óseos y colocación de nueva PTR
- Tras 7 días de ingreso: alta y RHB

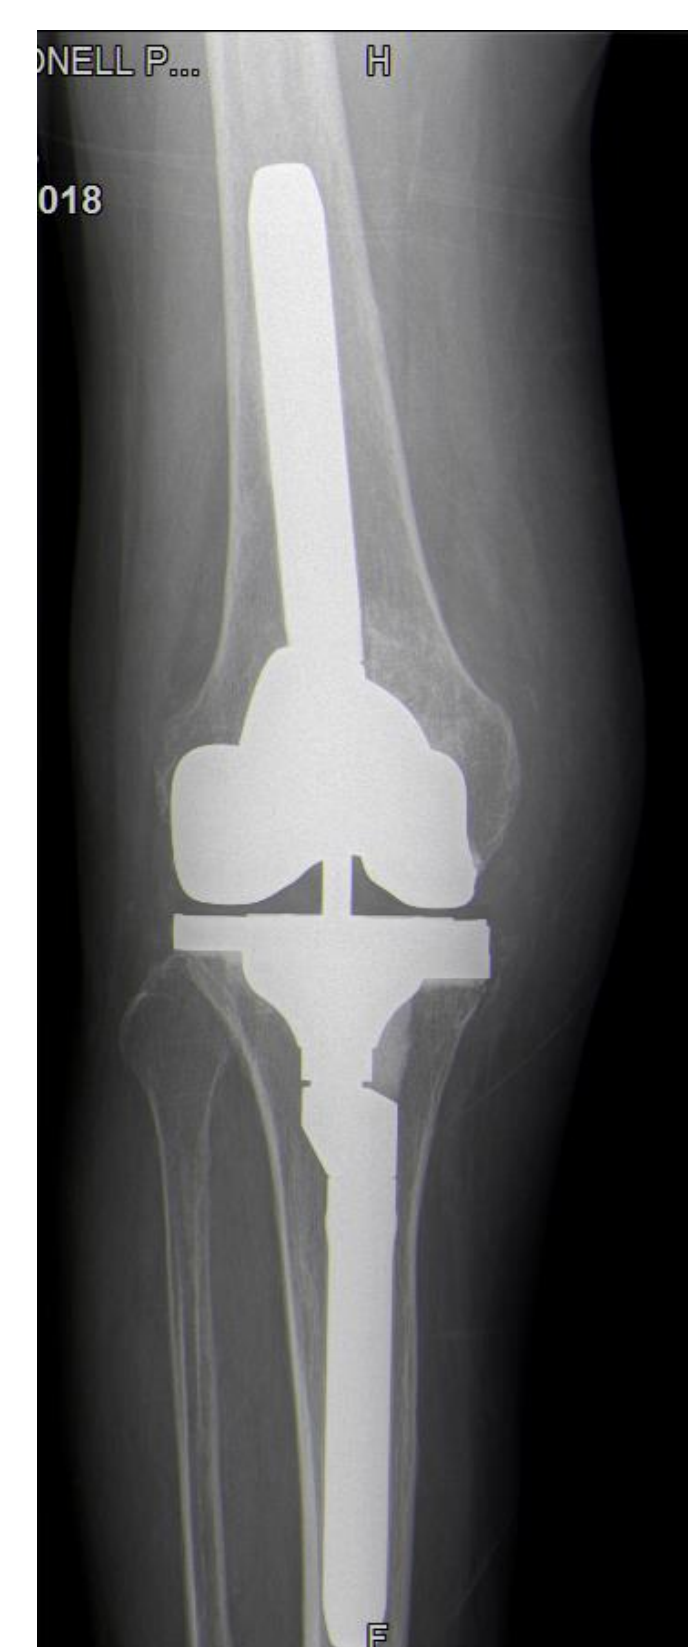
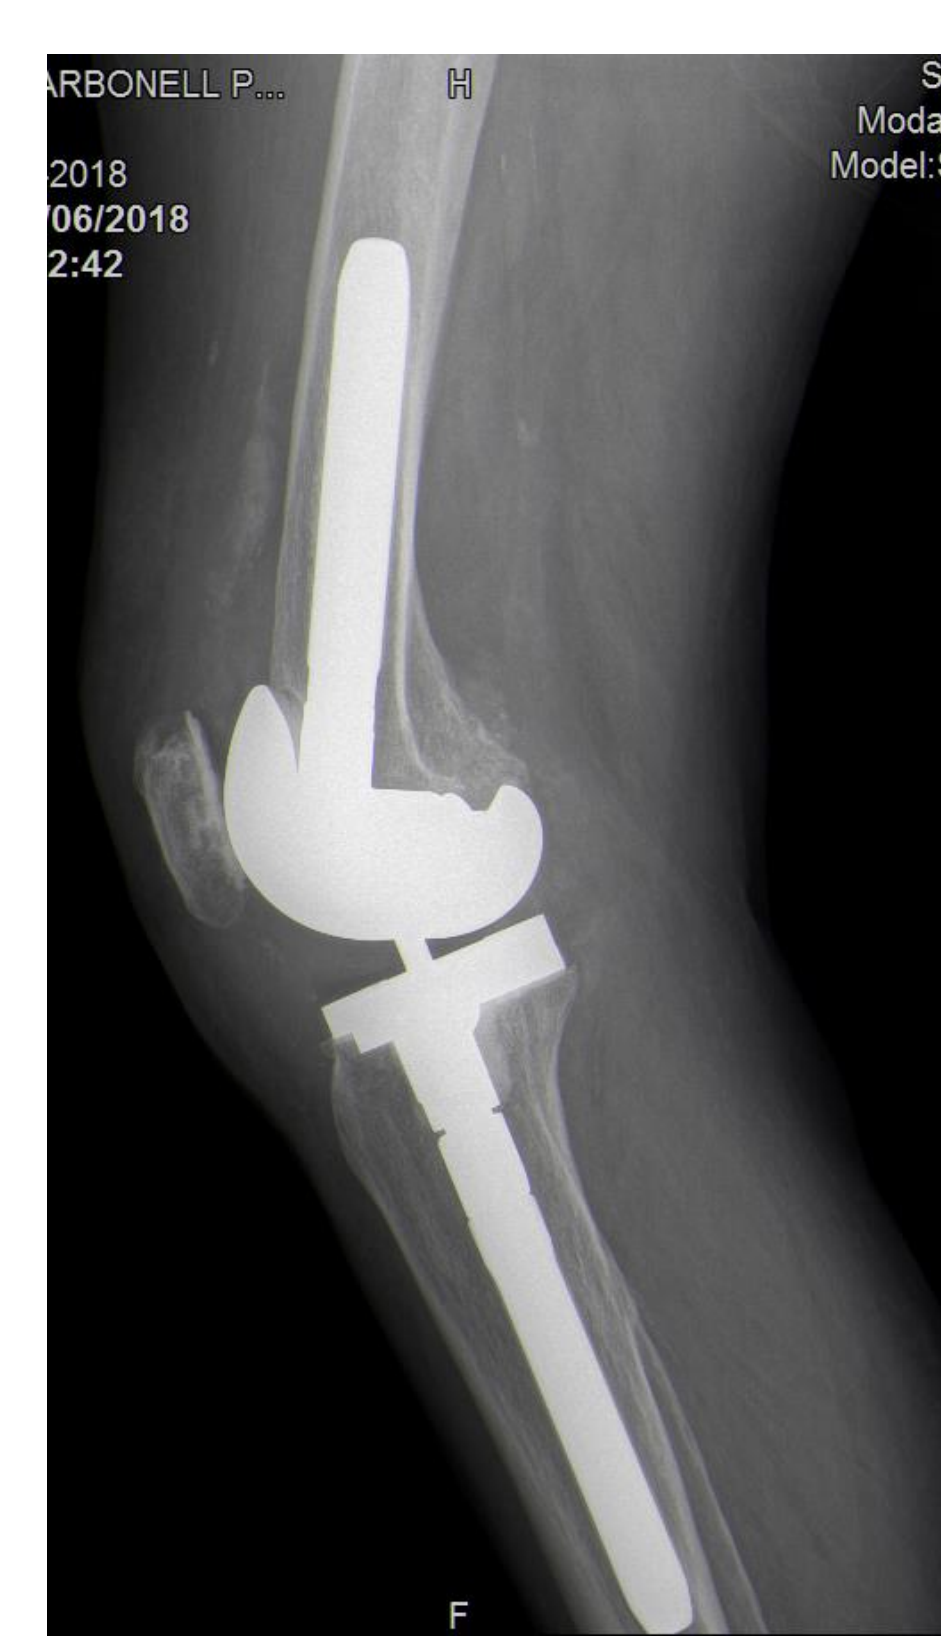
6 meses de seguimiento postoperatorio: la paciente deambula sin clínica de dolor ni inestabilidad
En los controles radiológicos no se aprecian signos de aflojamiento, movilización ni signos típicos de metalosis
