ROTURA DE AGUJA EPIDURAL: ¿DEBE INTERVENIR QUIRÚRGICAMENTE EL TRAUMATÓLOGO? A PROPÓSITO DE UN CASO

Servicio Cirugía Ortopédica y Traumatología. Hospital SAS Jerez de la Frontera (Cádiz)

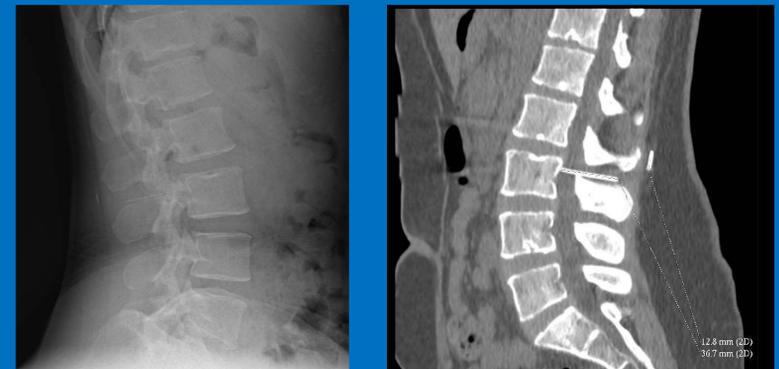
Figura 1.
Rx pre-qx

TAC: Resto de aguja de epidural visible en Rx, se visualizan dos restos: de 36 mm sobre apófisis espinosa de vértebra L3 y región parasagital izquierda del canal raquídeo; y de 12 mm próxima a la punta de la apófisis espinosa de vértebra L2

Se decide intervención quirúrgica. Se realiza extracción de material asistidos por fluoroscopia, sin incidencias.
